Der Weg zur effizienten Anlage

Heizungswasseraufbereitung: Ein Bericht aus der Praxis

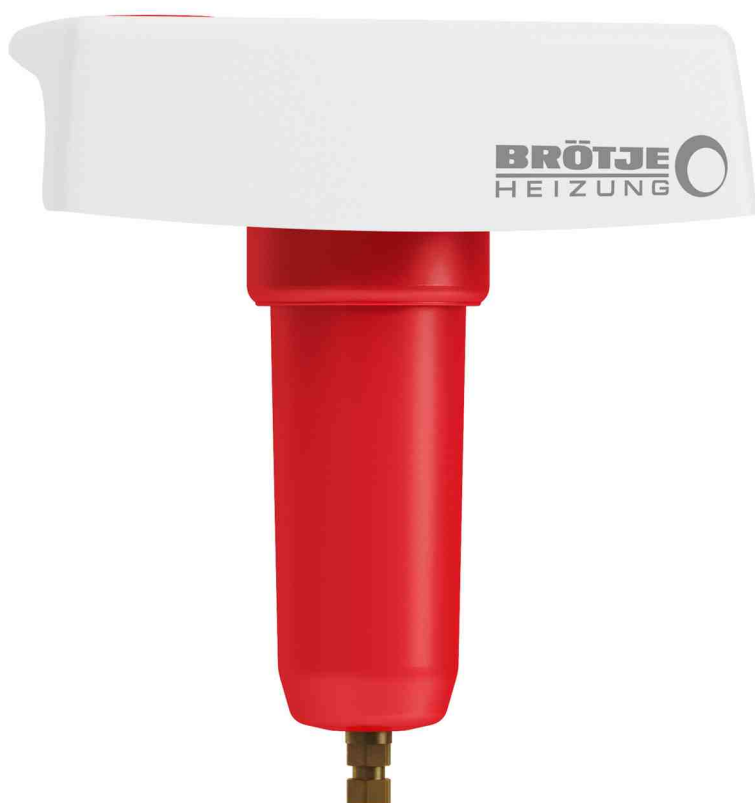
Das AguaClean Home Modul filtert Verschmutzungen bis 1 µm einschließlich Magnetit aus dem Rücklaufwasser heraus. Dadurch konnte die Anlage von Schwebeteilchen befreit werden.

mentiert. Die Filterkerzen des Moduls mussten in den ersten Wochen alle 3 bis 4 Tage gereinigt bzw. ausgetauscht werden. Ein weiterer Beleg dafür, dass die Wirkung des Vollschutzproduktes in vollem Gange war. Die monatlichen Proben in der Folgezeit bestätigten diesen Eindruck: Der pH-Wert, die Härte und die Leitfähigkeit des Kreislaufwassers stabilisierten sich, ebenso wie die Konzentration des Vollschutzproduktes. Gleichzeitig sanken die Werte, welche auf Korrosionen im System hindeuten, zusehends.

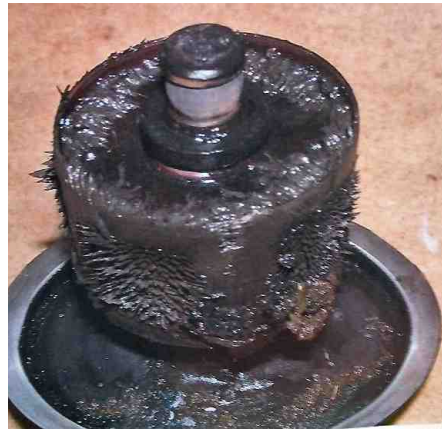
Auch massive Magnetitablagerungen durch schlechte Kreislaufwasserqualität gehören zu den Schadensbildern.

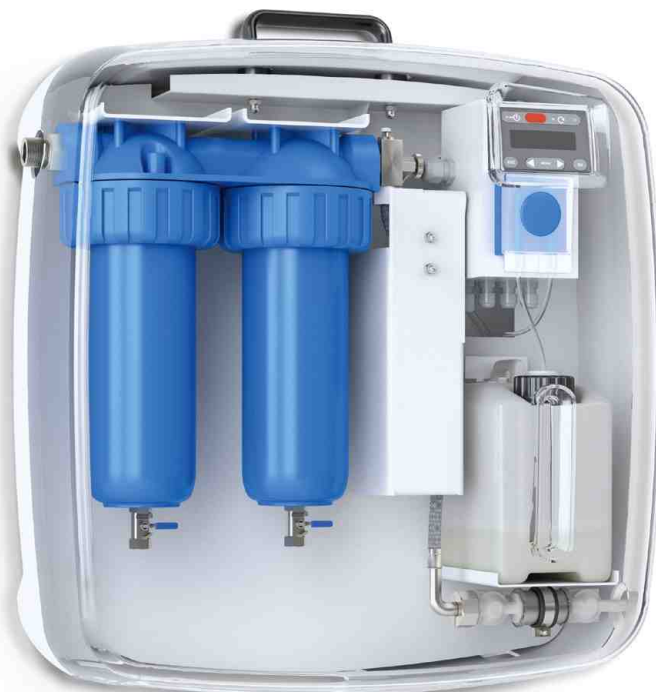
Die gesamte Anlage wurde über ein AguaSave-Modul gefüllt, das automatisch teilentsalztes Nachspeisewasser mit Vollschutzmittel in das System einspeist.

rungen der Wasserwerte. Diese belegen eine kontinuierliche Verbesserung des Wasserstatus im gesamten System. Zwingende Voraussetzung hierfür ist der Einsatz eines AguaSave-Moduls, welches aufbereitetes und mit Vollschutzprodukt behandeltes Wasser automatisch nachspeist.
