# Bewährtes Küchenrezept: Entwässerung à la Edelstahl

In einer Großküche kommen nach einem Wasserschaden Entwässerungseinrichtungen aus Edelstahl zum Einsatz

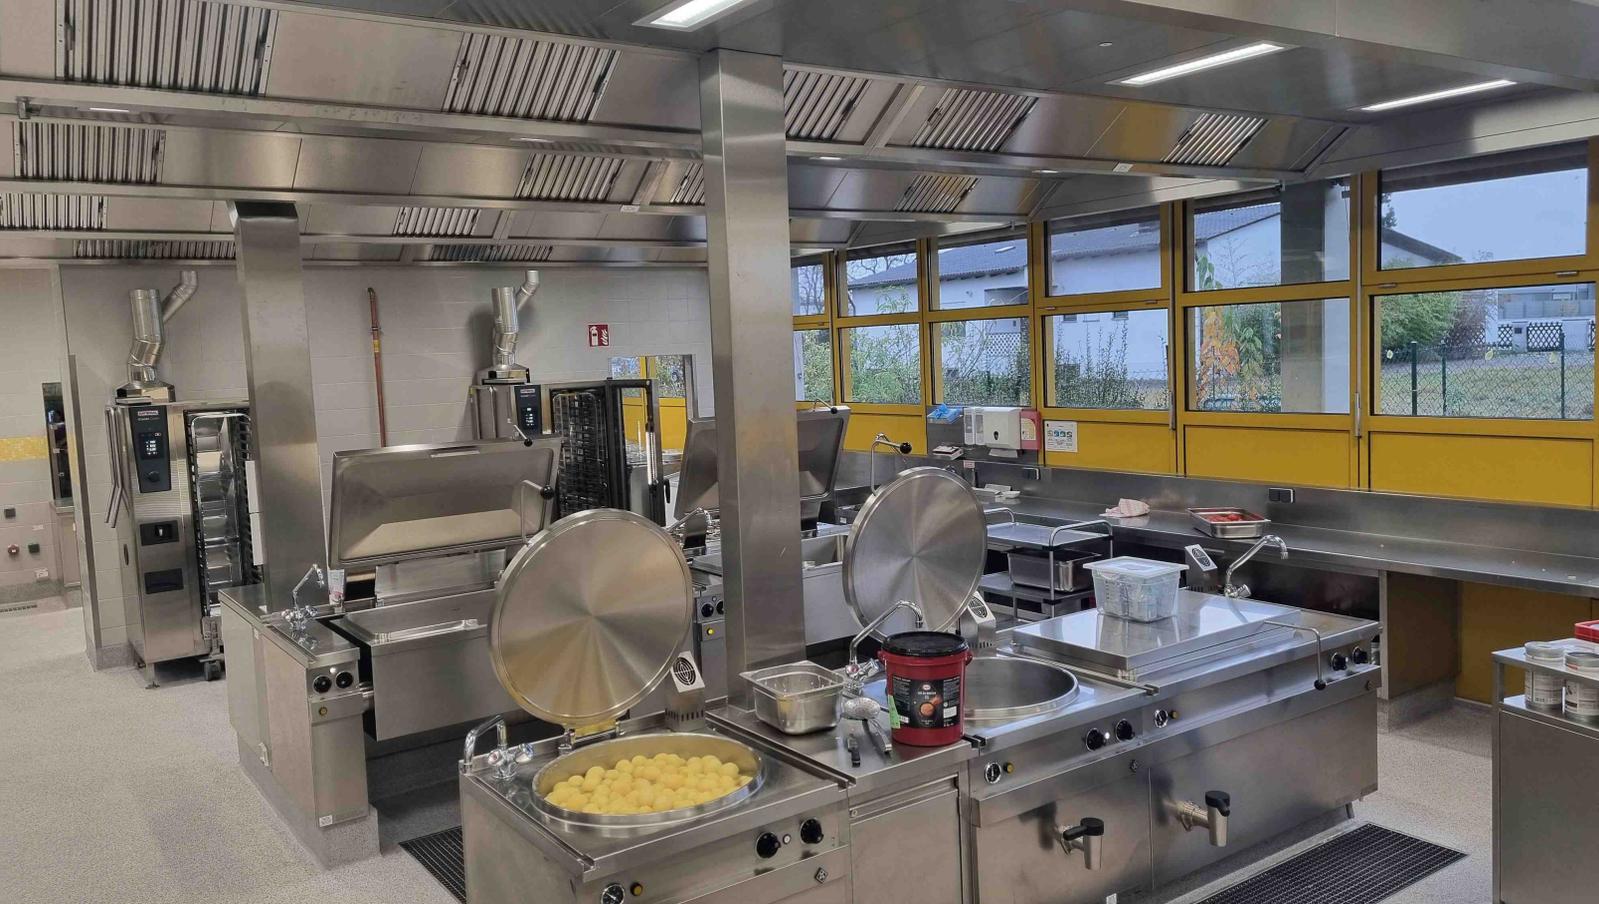
Nach einem Wasserschaden und einjähriger Generalsanierung wurde die Großküche der Lebenshilfe Werkstätte Gaimersheim völlig modernisiert.

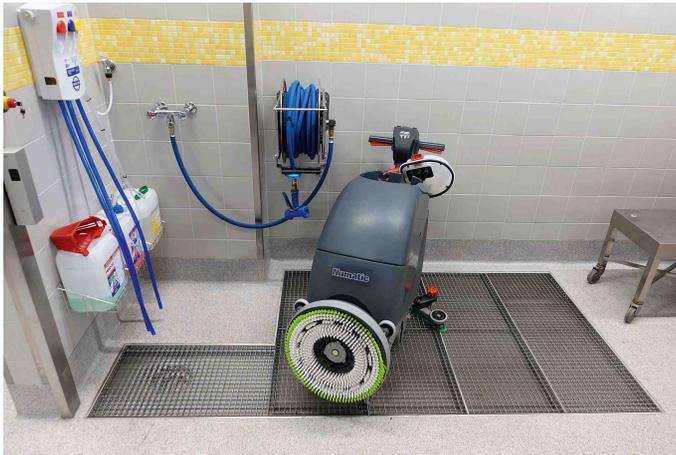
Am Wagenwaschplatz übernimmt die Edelstahlbodenwanne in der Nennweite DN 100 die Entwässerung auch größerer Wassermengen.

In den stärker beanspruchten Bereichen wurden Bodenabläufe aus Edelstahl in der Nennweite DN 100 und damit mit größerer Abflussleistung verbaut. Auch bei den reinigungsintensiven Kochstellen wurden die Rinnengrößen und damit auch das Auffangvolumen im neuen Küchenplan erhöht - mit positivem Nebeneffekt: „Reinigung und Wartung werden durch die Vergrößerung der Entwässerungsrinnen erheblich erleichtert. Die mit einem Handgriff herausnehmbaren Gitterrostabdeckungen kommen uns ebenfalls sehr entgegen“, freut sich Küchenchef Klaus Link über die vereinfachte Handhabung.

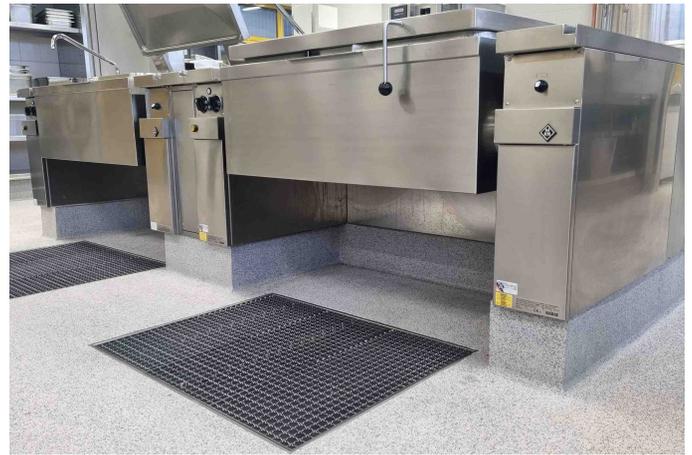
Sanierungen im Bestand mit sehr geringem Fußbodenaufbau erfordern flache, maßgeschneiderte Entwässerungslösungen.

„Eine Küchensanierung im Bestand ist entwässerungstechnisch oft eine Herausforderung“, weiß Günter Burkhardt, projektzuständiger Anwendungstechniker beim Entwässerungsspezialisten Kessel, und erklärt, warum das so ist: „Bei Sanierungen steht meistens nur ein sehr geringer Fußbodenaufbau zur Verfügung. In dieser Küche waren bei den Türen im Übergang vom Trocken- in den Nassbereich sowie im gesamten Raumplan auch fast keine Gefälleunterschiede vorhanden. Es waren also maßgeschneiderte und sehr flache Lösungen gefragt.“ Burkhardt verantwortet die Planung und Beratung und ist für das Aufmaß vor Ort zuständig. Da-

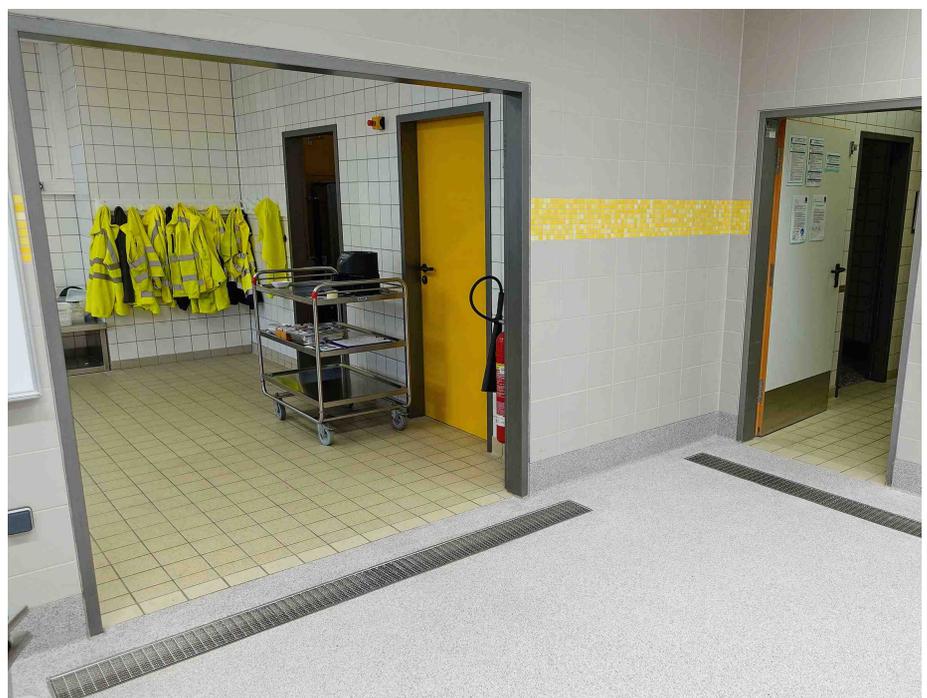
In den Türbereichen und in anderen Bereichen der Küche sind die individuell angepassten Edelstahlrinnen bis zur Belastungsklasse L15 (1500 kg) befahrbar.

In den sechs Türbereichen wurden 20 cm breite und bis zu 2,30 m lange, maßgefer-

tigte V2A-Entwässerungsrinnen mit lose eingelegten, mehrteiligen V2A-Gitterrostabdeckungen mit Doppelgleitschutz installiert. Durch die Maschenweite von 30 x 10 mm ist der Gitterrost der Türinnen bis zur Belastungsklasse L15 (1.500 kg) mit geringeren Erschütterungen befahrbar. In der Wagenreinigung, der Spülküche sowie den Kessel- und Kochbereichen wurden ebenfalls rutschhemmende sowie engmaschige Gitterrostabdeckungen (23 x 23 mm) eingesetzt.
